## Bitte beachten sie hierzu auch die technische Beschreibung vom Dezember 2003

Die Motorsteuerungen WM 200/1/2-7 hat seit 2003 keine Änderungen mehr erhalten und zeigt gemäß unserer Reparaturstatistik fast keine Fehler. Es gibt aber zwei mögliche externe Probleme, die zum Ausfall führen können:

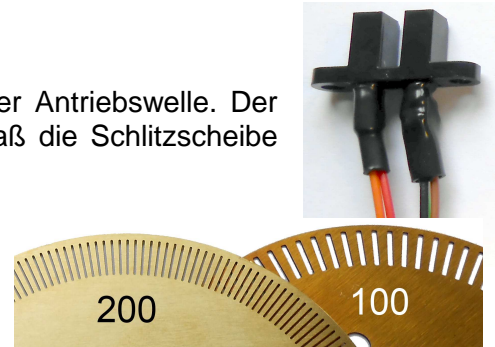
Bei älteren Motoren erhöht sich manchmal das axiale Spiel der Antriebswelle. Der Luftspalt der Gabel-Lichtschanke reicht nicht mehr aus, so daß die Schlitzscheibe die Gabel-Lichtschanke zerstört.

*Abhilfe:* Neue Gabel-Lichtschanke einbauen, notfalls auf 100er Schlitzscheibe umstellen, da die Scheibe dann im gesamten Spalt der Gabel-Lichtschanke korrekt funktioniert. Bei einer Umstellung auf eine Scheibe mit 100 Schlitzen bitte den Jumper J1 (ab Index -5) aufstecken.

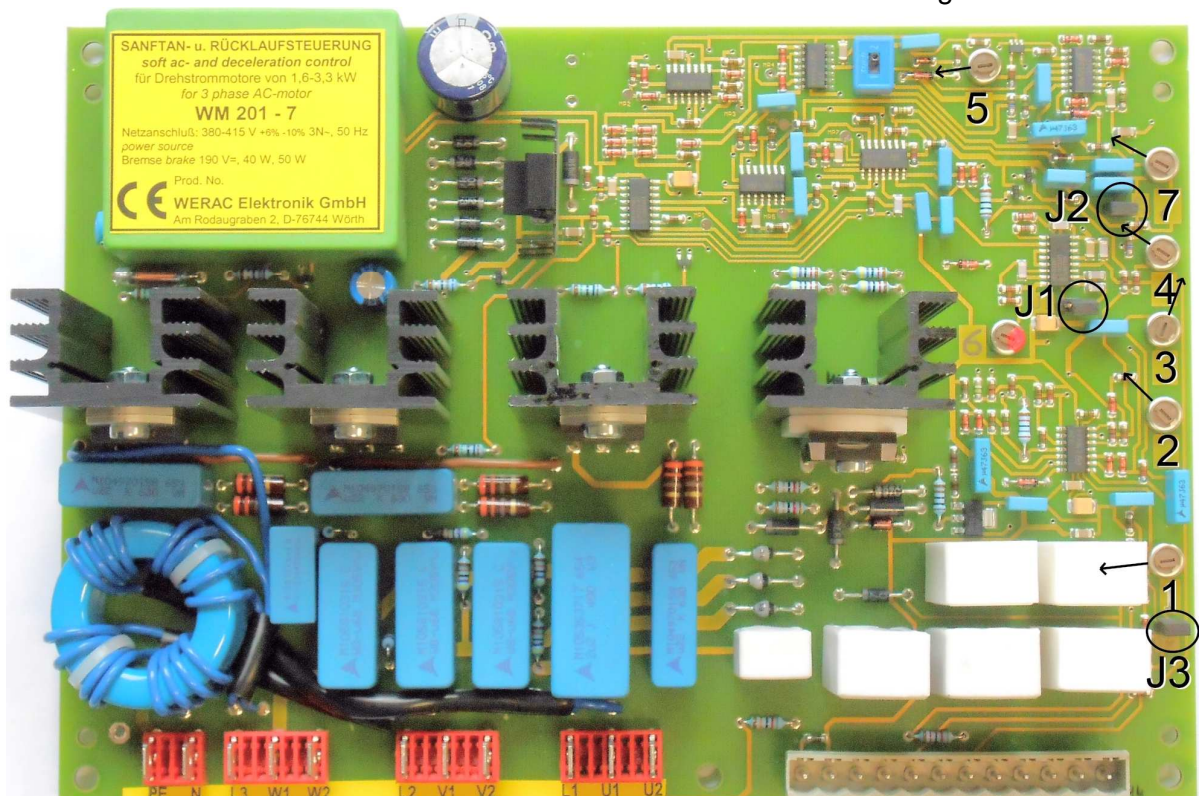
Anhand des Bildes können sie die Potentiometer wieder auf Werkseinstellung einstellen.
